Lavori di: *Riqualificazione lungo lago denominato “Passeggiata degli Ulivi” – Realizzazione marciapiedi - Secondo stralcio.*

PROGETTO DEFINITIVO

Relazioni tecniche e specialistiche

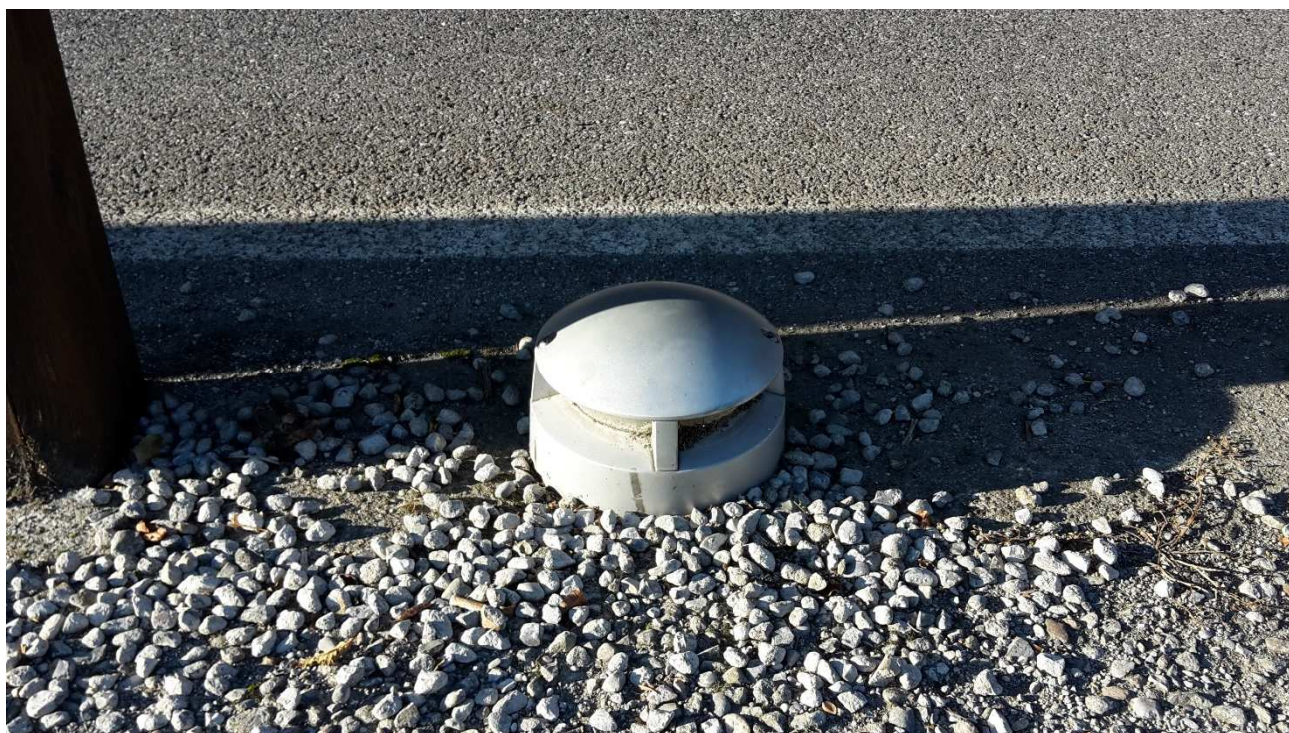
Lampada prodotta dalla ditta Castaldi

Relazione tecnica impianti: nella realizzazione della passeggiata si prevede di riutilizzare i centri luminosi esistenti con luce a terra, del modello indicato nell'immagine; questi si presentano in buone condizioni salvo la sostituzione delle lampade e degli attuatori non funzionanti.

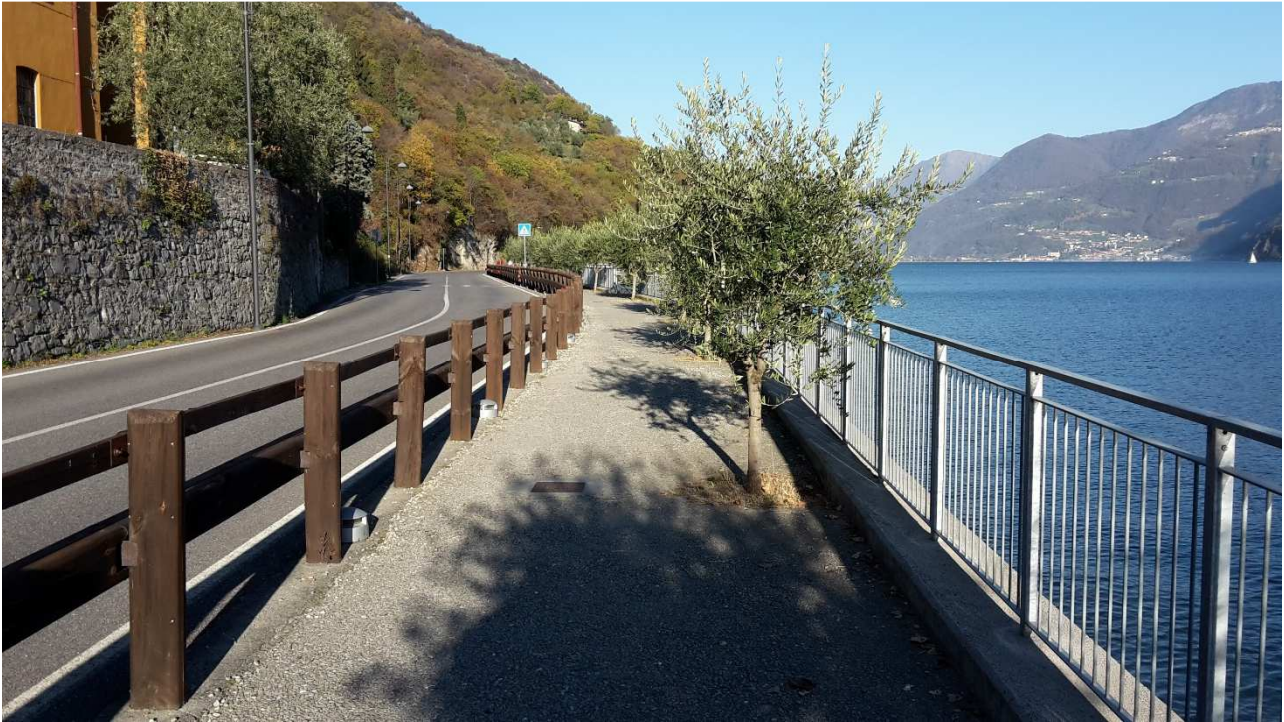
Relazione del sistema di sicurezza: Sul fronte a lago viene mantenuto il parapetto metallico esistente con altezza cm. 100 mentre sul lato strada la barriera in legno acciaio corten prodotta dalla ditta SCT e classe di protezione N2 che separa la carreggiata della strada provinciale.
